【処遇業務標準化】

業務名	雨季の屋上清掃及び排水口清掃について
-----	--------------------

【概要】

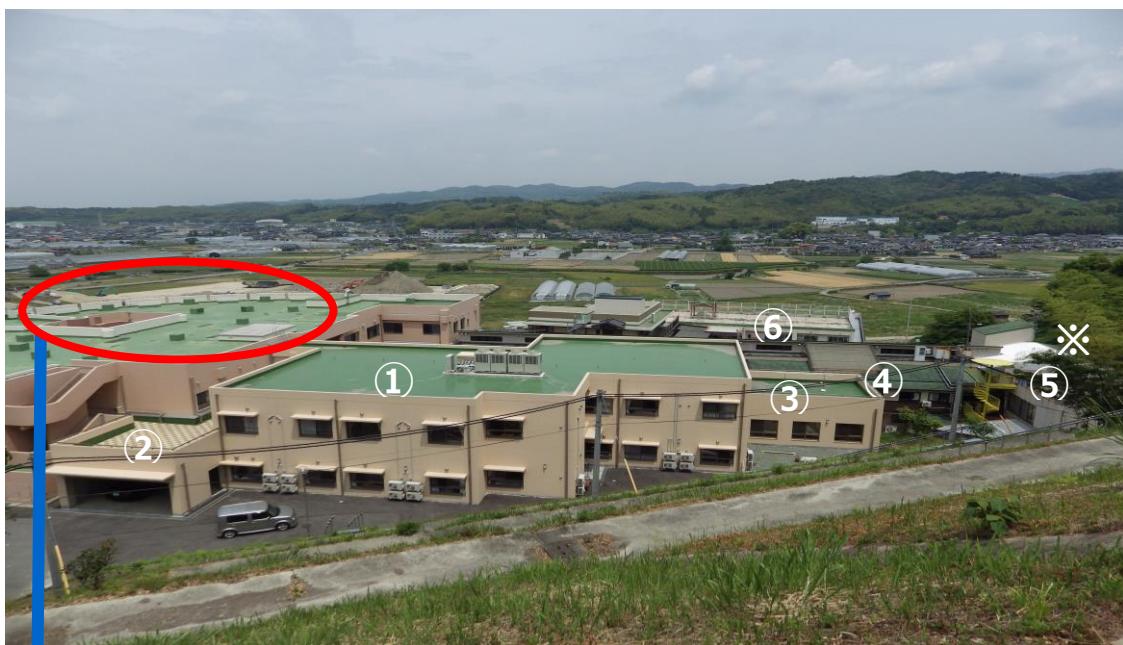
平成26年8月に新館3.4階部分の増床工事により、
上の写真の○部分が、下の写真のように変更となっている。
増床部分の屋上については、ゴムチップであり吸収性がよく
排水口きちんと流れる仕組みとなっている

- ①ステイン2階部分屋上（新館3階の介護材料室横の窓より 屋上に出る）
- ②新館2階テラス（グランとステイン2階部分の間にある グラン側、ステイン側どちらからでも行くことが出来る）
- ③ステイン 2 階 談話室東側バルコニー（ばたんフロア談話室のサッシより外に出る）
- ④既存棟 多床室屋根（北側・南側）（リハビリ室屋上部分より行くことが出来る）
※多床室の旧玄関上の屋根（東側）も確認が必要である（リハビリ室屋上より行く事が出来る）
- ⑤元気広場（リハビリ室）屋上（多床室の汚物処理室より出た所の螺旋階段を昇った所）
- ⑦ふれあい荘屋上（憩いの棲家横の渡り廊下を通るか、憩いの家横の階段を昇ることで行くことが出来る）

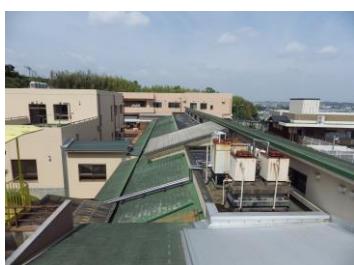
北側屋根

④既存棟 多床室屋根（北側・南側 ※東側（旧玄関屋根））

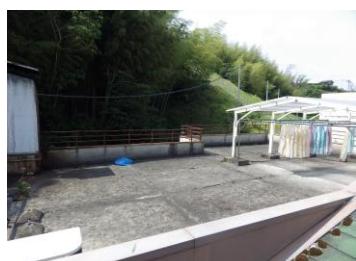
⑤元気広場（リハビリ室屋上）

この場所はきちんと清掃をしてないと排水されず
屋上全体がプール状態となる

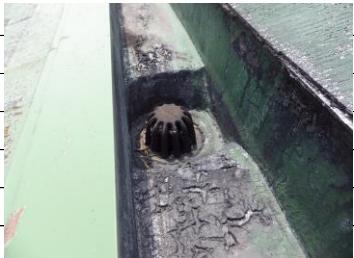
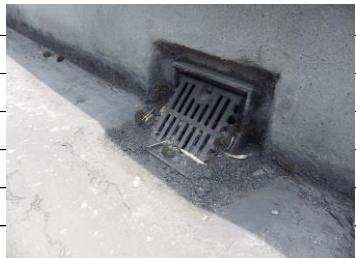
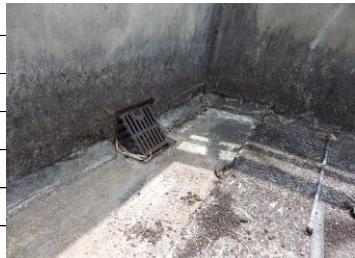
(側溝・排水口の一例)

上記写真の排水口の周囲に枯れ葉やヘドロが溜っている。場所によっては、カバー内部に詰っており排水が出来ない状況の所もある為、その際にはカバーをドライバーで外しカバー内部の清掃もしっかりと行う。

場所毎に側溝や排水口の形式は異なるが、どの箇所もゴミ（枯れ葉やヘドロ）が詰っているので取り除く必要がある。竹林が近い場所の屋根・屋上では、多量に詰っていることがある。
