# 【処遇業務標準化】

業務名	貯水槽について（減水・満水時の対応）
-----	--------------------

八女の里では、井戸ポンプより水を汲み上げ貯水槽に水を貯水している。貯水層仕組み、減水・満水時エラーの内容とその復旧方法及び対応について以下に説明し、職員での周知を図るものとする。

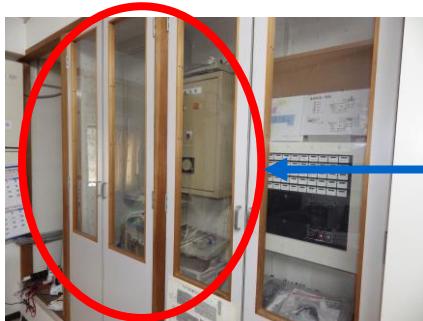
左の写真は、多床室寮母室内に設置されてある、貯水槽の警報盤である。

警報が鳴った場合には、扉を開けて確認を行う。

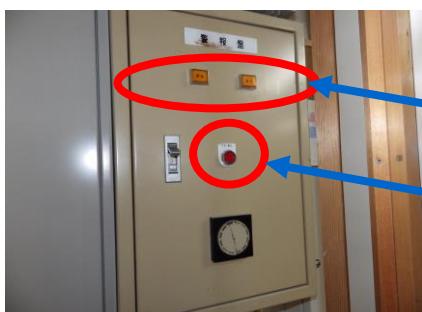
警報盤に【満水】【減水】の表示があるので、どちらが点灯しているのかを確認しメモをする。

確認後、ブザー停止ボタンを押しブザーを止める。

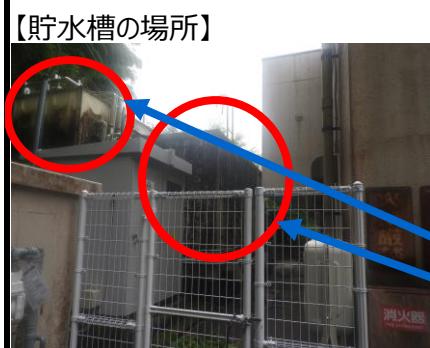
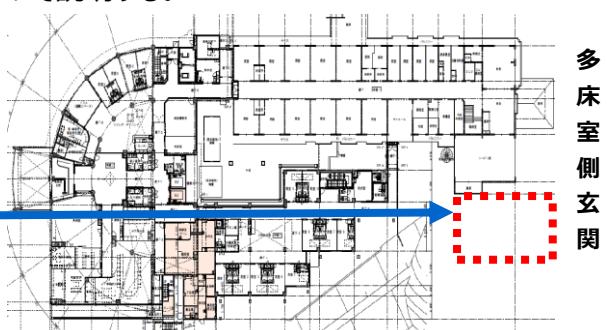
左の写真の○ 2つが貯水槽である。

※奥の白い貯水槽（FRP）はH20年に増設

※こちらの貯水槽は、ブザーとの連動はない

令和元年7月現在では、白の点線で囲んでいる部分にフェンスが取り付けられており、ワイヤーロックがかけてある。  
ワイヤーロックの開錠番号は【000】である。

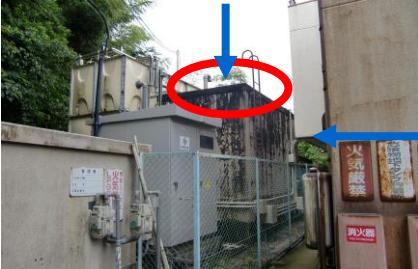
<p>貯水槽（コンクリートの方）の上にタラップを使用して貯水槽の上に昇る、貯水槽内の確認を行う。上に昇るとマンホールがある為、マンホールを開けて中の確認を行う。</p>

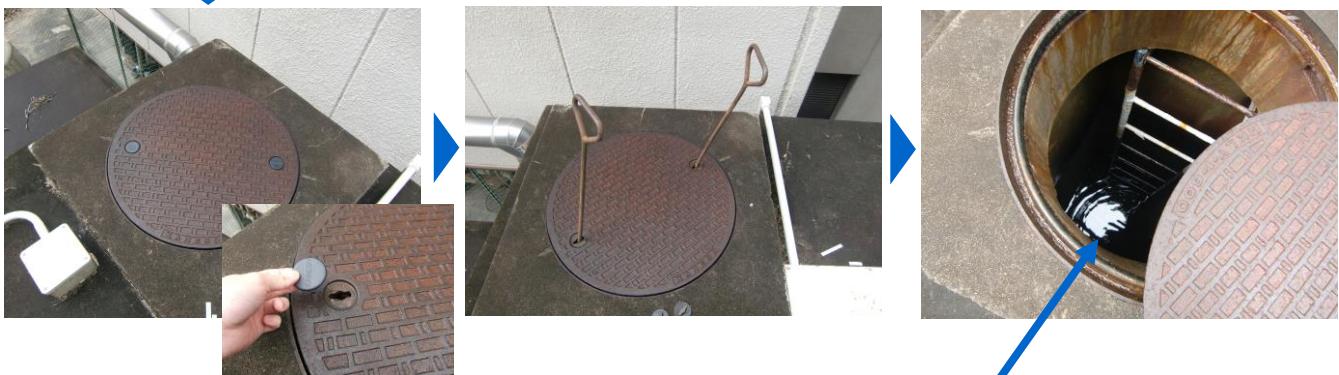
<p>カバーが外れ難い場合はペンチ等を使用する。マンホールの開閉工具は、ボイラー室外の扉より入った左側に置いてある。マンホールはロックが掛かっているので、開閉工具でロックを解除した後に持ち上げる。</p> <p>マンホールを開けると、左の写真のように中を確認することができる。減水のブザーが鳴った場合にはいつもより貯水槽内の水が減っている為、水の量を確認する。貯水槽内の壁やハシゴ等にいつも水がある箇所が濡れているので確認し明らかに水がない際には、ディ職員駐車場のポンプより水が上がってきてない可能性が高いので、確認をしに行く。          ※水がいつもぐらぐら入っているのにブザーが鳴った場合も故障かもしれない、その際にもディ職員駐車場</p>

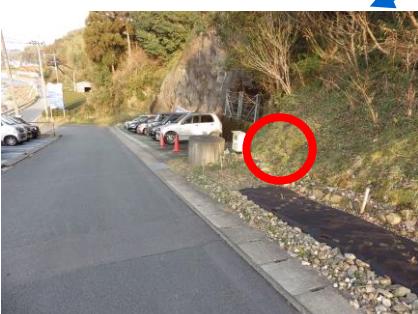
<p>BOXを開けると制御盤がある。故障の際には故障のランプが点灯し、表示面にエラーコードが出ているので記録する。記録したら、一旦リセットボタンを押し、その後自動のボタンを押す。反応しなければ修理の依頼が必要なので報告する。</p>

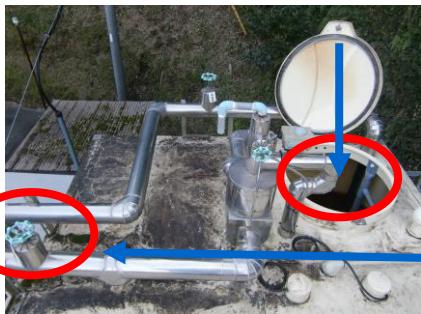
【白の貯水槽（FRP）について】

FRPも、貯水槽の裏手（山側）にあるタラップを使用し、貯水槽上に昇ることができる。  
施設内の水が出なくなった際には、FRPの減水もあり得る。  
蓋を開けて中の水位を確認する。  
水位が少なく、水の供給ができていない際にはポンプの異常が考えられるので、上記同様（減水時対応）の対応を行う。  
ポンプが故障し、水の供給ができない場合は、市水バルブを開き、応急的に水の供給を行う。  
※市水バルブは基本、常時【閉】となっている。  
ポンプ故障復旧後は、必ず閉めることとする。

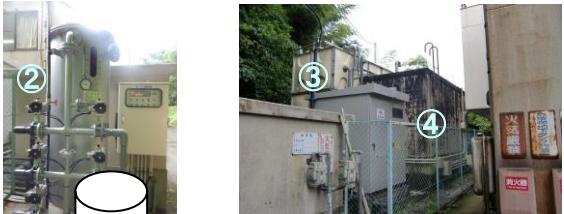
①井戸ポンプ  
 ②徐マンガン装置  
 ③白の貯水槽（FRP）※写真とイラスト（図形）の番号は同一のもの  
 ④コンクリートの貯水槽である  
 ⑤軟水機  
 ⑥塩素注入装置

ポンプ①で組み上げられた水が配管を通り、②徐マンガン装置を通過（この際、徐マンガン装置に塩素を⑤⑥を使用し入れている）し、③FRPに入り、その後④コンクリートの貯水槽に入る仕組み。  
④の水量が減ると、③との間にあるバルブが自動開閉し、継ぎ足しを行う。→は施設内への供給区域である。

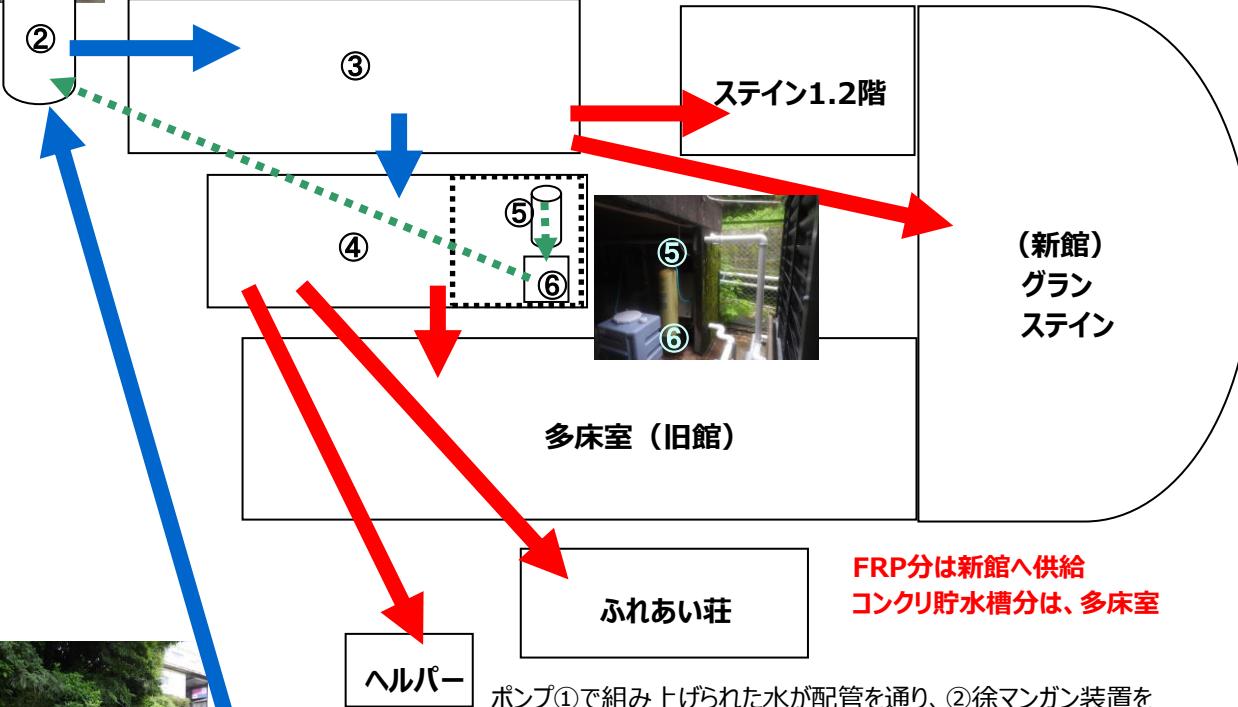
FRP分は新館へ供給  
コンクリ貯水槽分は、多床室

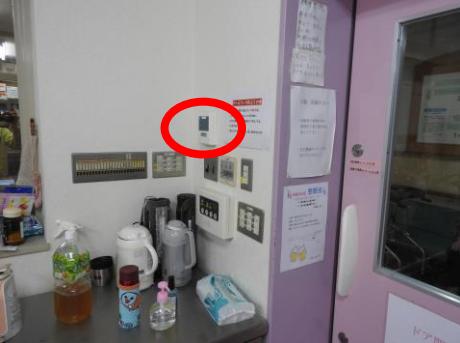
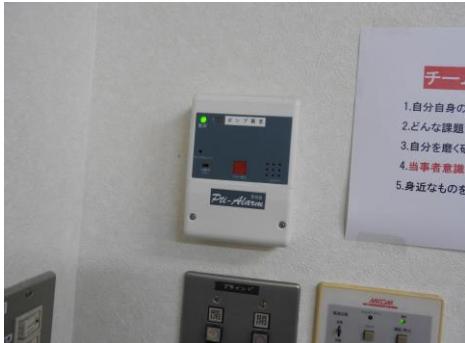
現在は、多床室寮母室内に入った右手側に井戸ポンプ異常時に感知し鳴動する警報盤が設置されている。

警報鳴動時には、ポンプ異常ランプが点灯する為、ブザーを停止し上記同様に井戸ポンプ制御盤の確認に行く。

必要であれば、リセットし再稼動（自動）を行う。
